ADRES	Observantenweg 49 6212 EP Maastricht
GEGEVENS	Oorspronkelijke functie: woonhuis Huidige functie: woonhuis
STATUS	Kenmerkend bouwwerk; straatgevels, dak
FOTO'S

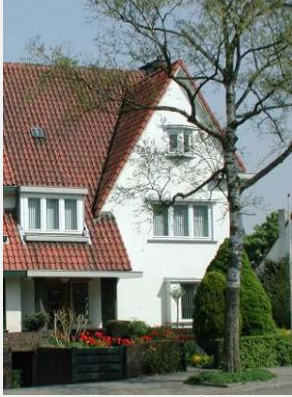
<p><i>Observantenweg 49</i> <i>Zijgevel</i> <i>De voordeur en het portiek</i></p>
OMSCHRIJVING	<p>Inleiding Woonhuis uit 1936, ontworpen door architect Harry Reijnders, gelegen binnen de bebouwde kom van Maastricht.</p> <p>Beschrijving Halfvrijstaand pand, opgebouwd uit één bouwlaag (hoofdvolume) en twee bouwlagen (hoekuitbouw). Het pand wordt gedekt door een hoog zadeldak. Aan de dakranden zijn eenvoudige bakgoten. In het voorste dakvlak is een dakkapel met een plat dakje en drie ramen. De detaillering hiervan is sterk gewijzigd. Haaks op het hoofddak is een steekkap van de hogere hoekuitbouw op de rechter voorhoek. Alle dakschilden zijn gedekt met oranje Hollandse pannen.</p> <p>De buitengevels hebben een gemetselde plint met een verdikte rollaag aan de bovenzijde en zijn daarboven voorzien van glad pleisterwerk en wit geschilderd. De toegang bevindt zich links in de voorgevel, onder een portiek dat gedekt wordt door een diep overstek van het hoofddak. Het dak wordt ondersteund door gemetselde pilaren. De voordeur is nog oorspronkelijk en is voorzien van glas-in-loodramen en zeer decoratief, spiraalvormig siersmeedwerk. Ook de zijvensters zijn voorzien van glas-in-lood en siersmeedwerk. Links en rechts van het portiek zijn gemetselde bloembakken. Rechts van het portiek is op de begane grond een hoekvenster, dat licht naar voren springt en zich voortzet in de rechter zijgevel. De oorspronkelijk stalen ramen zijn vanwege isolatieverbetering vernieuwd in kunststof. Op de eerste verdieping is een breed venster met een dunne onderdorpel en een vernieuwd, driedelig kunststof raam. In de geveltop is een tweezijdig uitgebouwd venster met vernieuwde kunststof ramen en kunststenen onderdorpel. Eenzelfde venster komt terug in de geveltop van de zijgevel en boven het hoekvenster van de zijgevel. Het hoekvenster heeft in de zijgevel drie vernieuwde kunststof ramen. In het rechter deel van de zijgevel is op de verdieping een balkon met een halfronde, gepleisterde balustrade. Deze heeft een platte kunststenen leuning die steunt op ronde balvormen. De rondboogvormige deur is vernieuwd en om de opening is de rondboogvorm met drie groefomlijningen geaccentueerd. Op de achterhoek van de gevel is op de begane grond nogmaals een hoekvenster, met vernieuwde kunststof ramen.</p>

RICHTLIJNEN	<p>Algemeen:</p> <ul style="list-style-type: none"> • Voor de algemene richtlijnen voor dominante en kenmerkende bouwwerken, alsmede de waardevolle cultuurhistorische elementen, zie paragraaf 2.1 van dit rapport. • Voor de algemene richtlijnen voor onderhoud en wijzigingen van waardevolle groenelementen, zie paragraaf 2.2 van dit rapport. • Voor de algemene richtlijnen voor onderhoud en wijzigingen in cultuurhistorische attentiegebieden en beschermde stadsgezichten, zie paragraaf 2.3 van dit rapport. <p>Objectgericht:</p> <ul style="list-style-type: none"> • Het is wenselijk om de ramen te vervangen door ramen van hetzelfde materiaal en met dezelfde profilering als de oorspronkelijke ramen.
